Utilização Bonefill® Bloco, Implantes Biomose XP & Pilar de Titânio

by: Fábio Shiniti Mizutani, DDS, MS.(São Paulo / SP - Brazil)

## Clinical Case Report / Relato de Caso Clínico

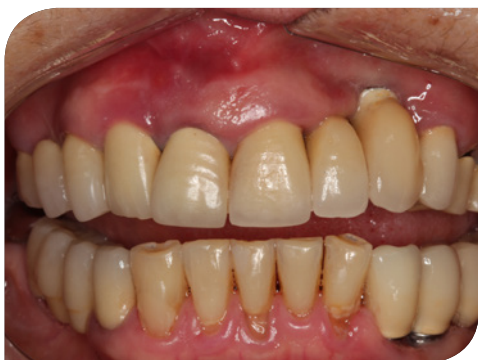
1. Exame Clínico. Vista frontal

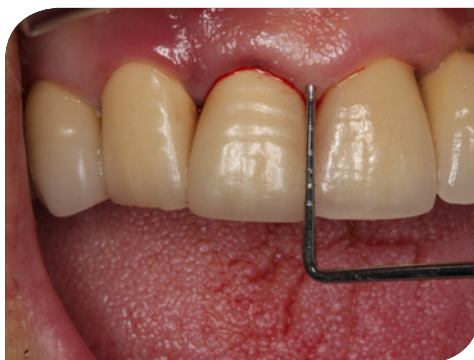
2. Sondagem

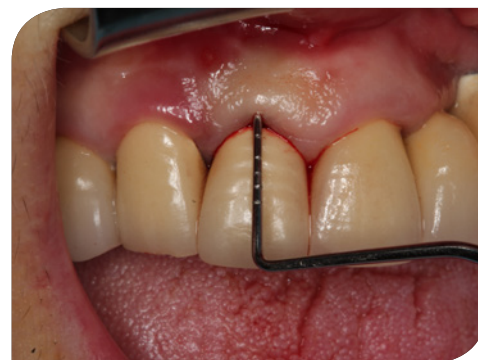
3. Sondagem

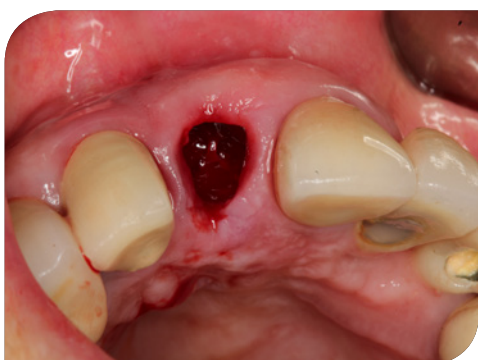
4. Vista Oclusal do rebordo

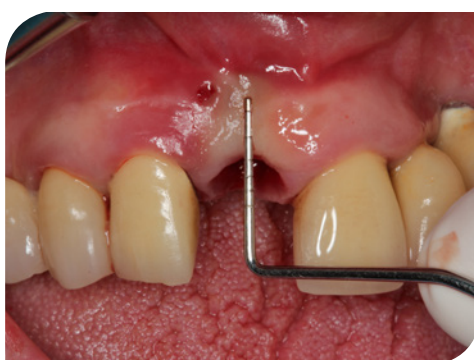
5. Mapeamento ósseo com sondagem

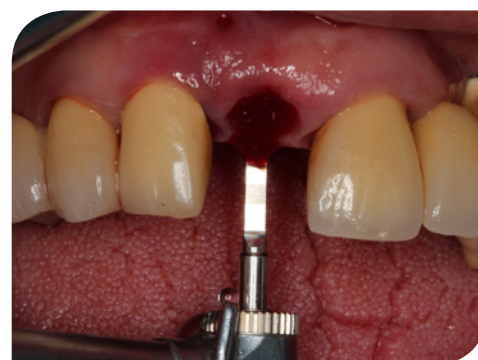
6. Instrumentação

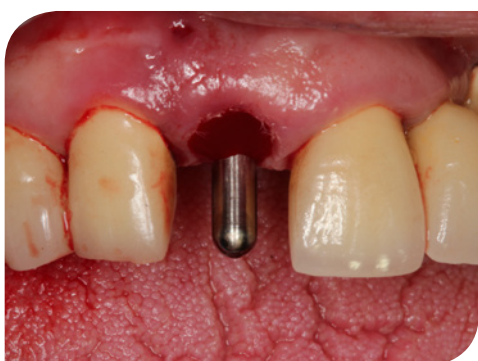
7. Verificação de direção de fresagem

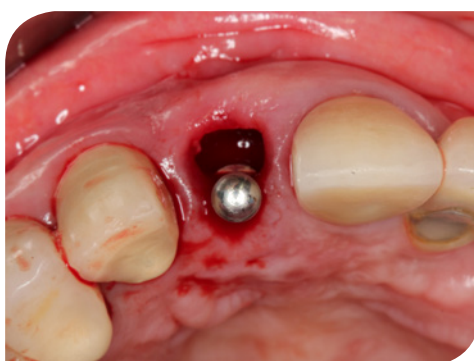
8. Verificação de direção de fresagem

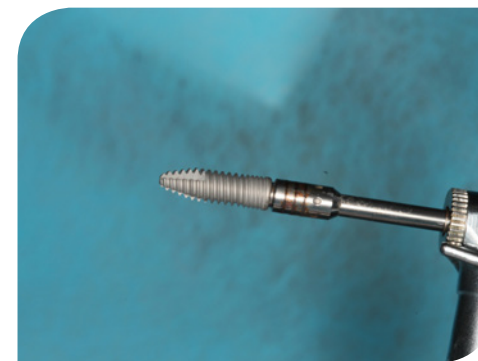
9. Captura do implante

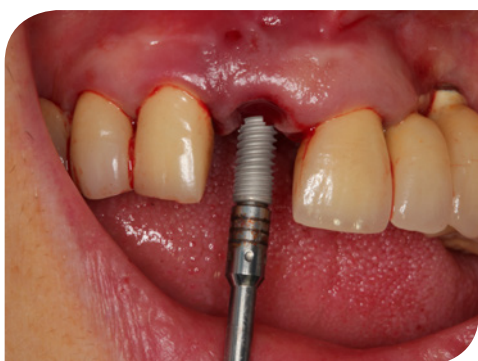
10. Instalação do Implante

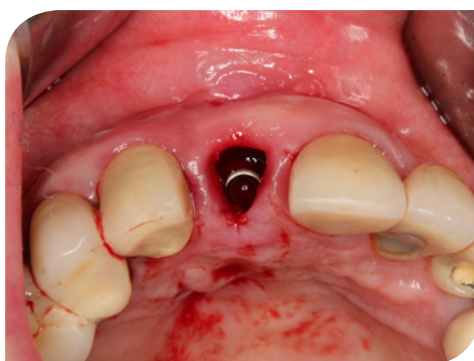
11. Implante instalado

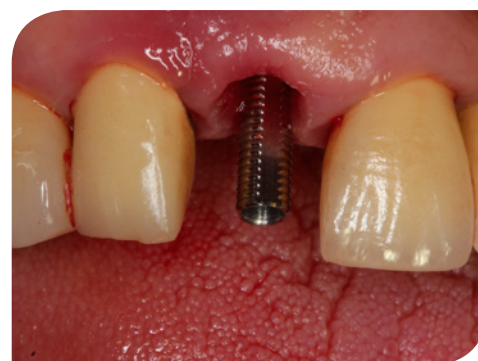
12. Adaptação do Pilar Titânio Provisório

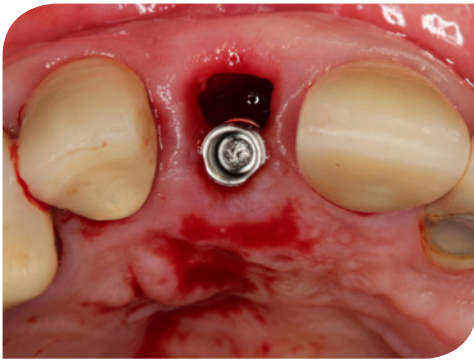
13. Vista Oclusal do Pilar

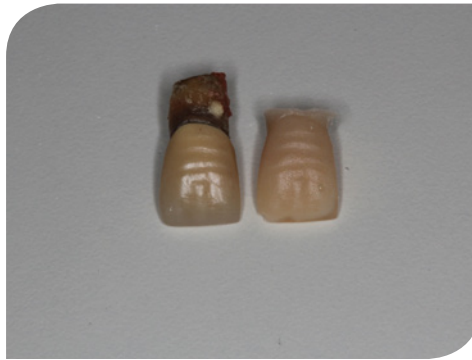
14. Clonagem dental

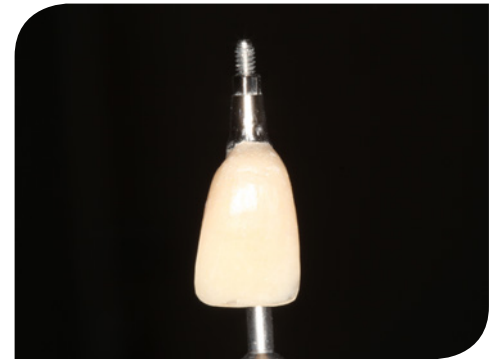
15. Fixação da coroa clonada no pilar

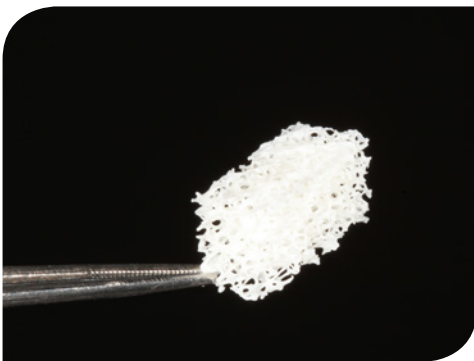
16 Anatomia do Bonefill Bloco

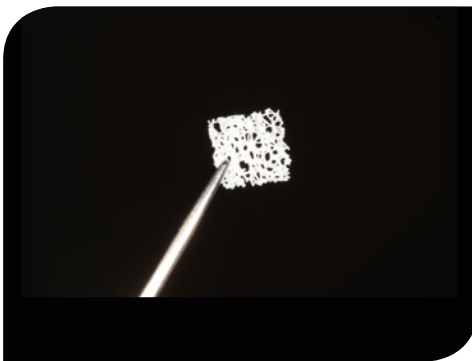
17. Corte do Bonefill Bloco

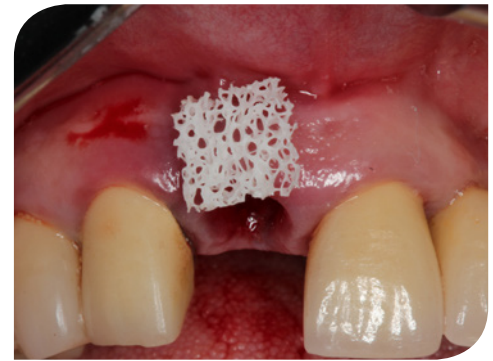
18. Verificação da dimensão do bloco

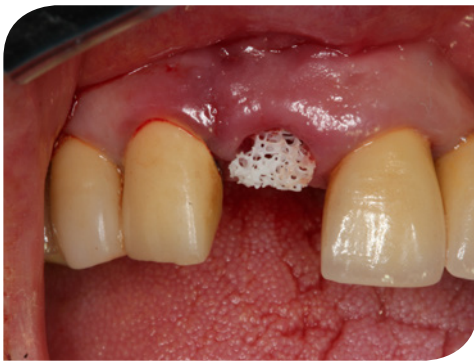
19. Instalação do Bloco por pressão

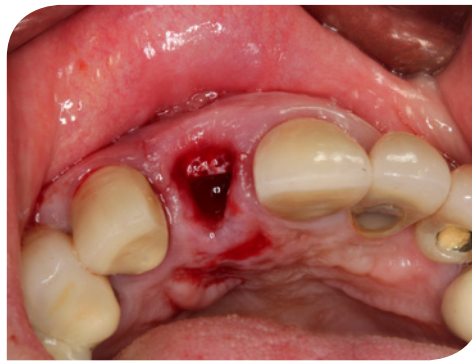
20. Bonefill Bloco instalado

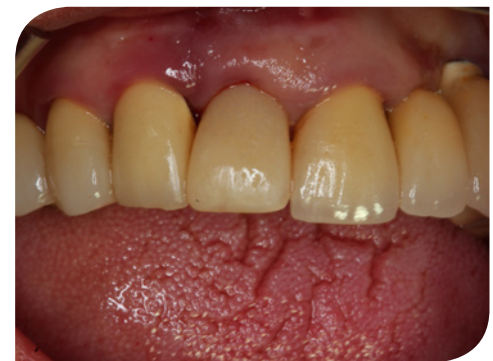
21. Fixação da Coroa Provisória

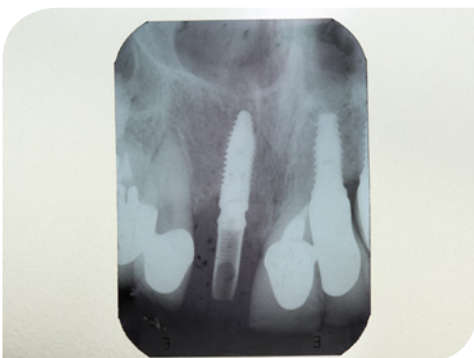
22. RX de controle PO

Paciente não relatou dor, edema e nenhum quadro infeccioso.  
Está em acompanhamento pós operatório mensal com exame clínico e radiográfico, com nenhum sinal digno de nota.
